# PATENT ABSTRACTS OF JAPAN

## (54) TROUBLE DIAGNOSIS DEVICE OF ELECTRONIC CONTROL DEVICE FOR AUTOMOBILE

(54) 【発明の名称】 自動車用電子制御装置の故障診断装置

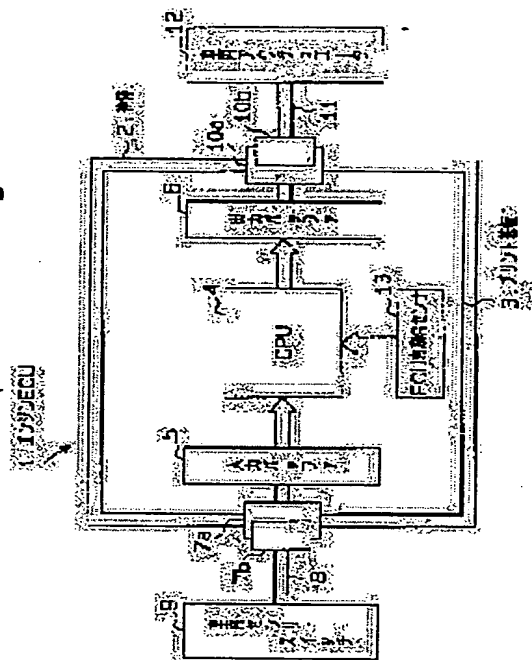
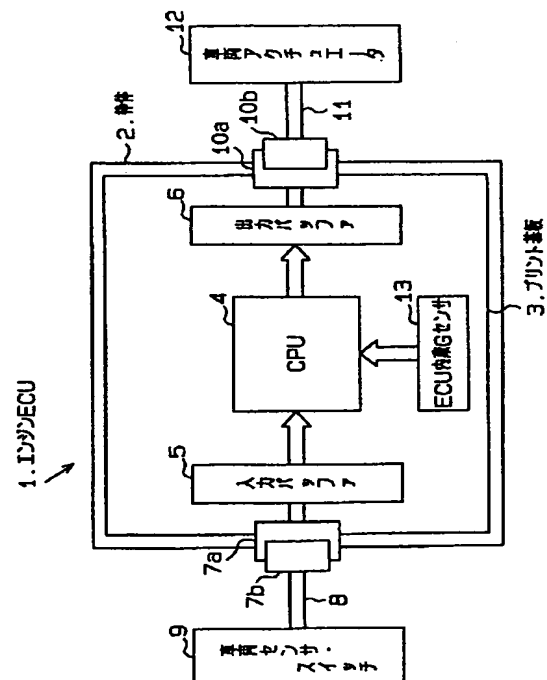
**SOLUTION:** The engine ECU1 which is the electronic device for an automobile is arranged on an engine room or the position to which the vibration of the engine is directly applied. A printed circuit board 3 is arranged inside a frame body 2 and electronic parts for constituting ECU 1 also a G sensor 13 are mounted on the printed circuit board 3. When the signal from the G sensor 13 for detecting the engine vibration is taken in CPU 4 and it is judged that the signal stays under the vibration of a prescribed range or more, an abnormal detection treatment is prohibited.

【解決手段】 自動車用電子装置であるエンジンECU 1 はエンジンルーム又はエンジンの振動が直接加わる位置に配設されている。枠体 2 の内部にはプリント基板 3 が配置され、プリント基板 3 に ECU を構成するための電子部品が搭載されるとともに G センサ 13 が搭載されている。エンジン振動を検出する G センサ 13 からの信号が CPU 4 に取り込まれ、所定範囲以上の振動下にあると判断した際には、異常検出処理を禁止する。

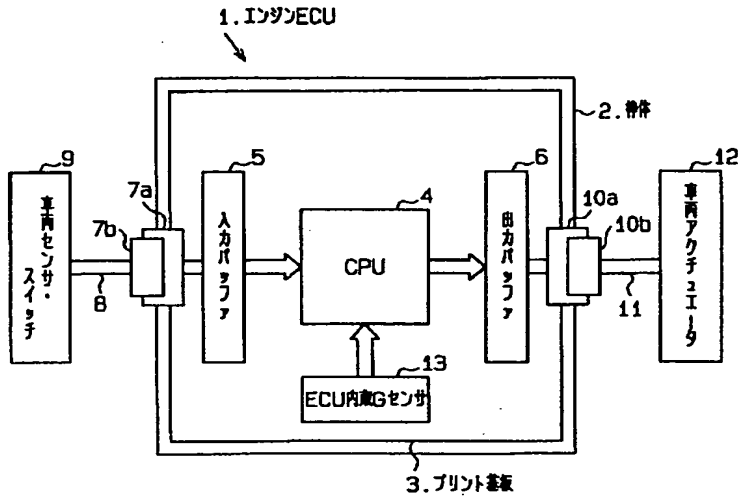
【0012】本実施形態におけるエンジンECUの故障診断装置の構成を図1に示す。図1においては、エンジンECU1を上から見ており、ECU容器（パッケージ）の蓋を取り外した状態である。

あり、枠体2内にはプリント基板3が配置されている。プリント基板3にはECU1を構成するための電子部品が搭載され、より具体的には、CPU4（電子部品）と入力バッファ5（電子部品）と出力バッファ6（電子部品）が搭載されている。また、枠体2にはコネクタ7aが設けられている。このコネクタ7aの相手方のコネクタ7bにはワイヤーハーネス8を介して車両センサ・スイッチ9がつながっている。このセンサ・スイッチ用コネクタ7bがECU側コネクタ7aに接続され、雄雌のコネクタの嵌合にてピン同士が接触して電氣的に接続されている。そして、CPU4はセンサ・スイッチ9からの信号を入力バッファ5を介して入力する。このエンジンECU1が車両信号を入力する際、入力バッファ5によりCPU4の処理し易い状態に変換される。また、入力バッファ5には、外部より乱入するノイズを除去するためのフィルタ回路（例えばCR回路）も含まれる。このようにして入力された信号に基づきCPU4は各種の演算を行い、エンジン運転状態に応じた最適燃料量等を算出する。

【0014】また、枠体2にはコネクタ10aが設けられている。このコネクタ10aの相手方のコネクタ10bにはワイヤーハーネス11を介して車両アクチュエータ12がつながっている。このアクチュエータ用コネクタ10bがECU側コネクタ10aに接続され、雄雌のコネクタの嵌合にてピン同士が接触して電氣的に接続されている。そして、CPU4は前述の各種の演算結果に基づいて出力バッファ6を作動させ、車両アクチュエータ12を制御して最適なる燃料量の噴射等を行わせる。

【0015】さらに、エンジンECU1は故障診断機能を有しており、CPU4はエンジンECU1への信号線（入力信号）が断線していないか等の異常を検出する。また、プリント基板3には、エンジン振動を検出する振動センサとしてGセンサ13が搭載（実装）されている。つまり、本システムは車両からの入力信号が疑わしいことを判断するのが目的であるため、振動を検出するセンサ（Gセンサ）13はECU1に内蔵されている。そして、このGセンサ13の値（センサ出力信号）はアナログ信号として直接CPU4に取り込まれる。

【図1】 実施の形態におけるエンジンECUの故障診断装置の構成を示す平面図。

【0024】また、Gセンサ13はエンジンECU1に内蔵されているため、他の外部から入力される信号よりは信頼性が高い。つまり、プリント基板3に搭載され、直接CPU4に接続されているので（ハーネスやコネクタを介さずにECU1に接続されているので）、信頼性が高く、かつ、振動を直接検出できる。

（ロ）特に、振動センサ13は、エンジンECU1での枠体2の内部のプリント基板3に搭載したので、エンジンECU1に加わる振動を正確に検出でき、又、コネクタを使わずにCPU4にその信号を送るので、断線やコネクタ外れに強い。

2…枠体、3…プリント基板、4…CPU、13…Gセンサ。

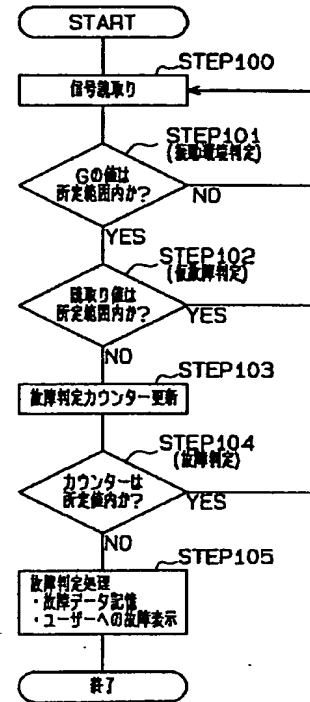
【0016】次に、故障を検出する処理方法について、図2のフローチャートで説明する。CPU4は16 msec毎に信号を取り込み、通常の制御を実行している。これと並行して図2の処理を実行する。

【0017】ステップ100、102～105の処理を先に説明する。CPU4は16 msec毎にステップ100で信号（例えばヒータ信号）を読み取る。そして、CPU4は、ステップ102で、その読み取り値が正常範囲内であるかを判断する。これが仮故障判定である。

【0018】正常範囲である場合は、CPU4はそのままステップ100に戻って同じことを繰り返す。CPU4は読み取り値が正常範囲内でない場合、つまり仮故障

と判定された場合は、ステップ103に移行して、用意されたカウンタのカウンタ値を「1」インクリメントし、その疑わしさのレベルを上げる。

【0019】その後、CPU4はステップ104では、そのカウンタの値が所定値を越えたかどうかで故障判定する。そして、CPU4はステップ104でカウンタ値が所定値を越えていなければ、ステップ100に戻り、越えていた場合には仮故障ではないとして故障処理ステップ105に移る。つまり、例えば、信号レベルから断線有りとの仮判定が4回連続した場合には最終的に故障であると判定する。

【0021】ここまでは、故障診断として一般的に行われている故障検出方法である。さらに、図2のフローチャートにおいては、ステップ102の処理よりも前のステップ101において、CPU4はGセンサ13の値が所定範囲内であるかを判断する。つまり、エンジンECU1が受ける振動として一定値以上の大きな振動がかかっているか否かを判定する。

【0022】なお、ステップ100での信号読み取りはGセンサ13の値を読み取ることも含まれる。ここで、Gセンサ13の値が所定範囲内、つまり振動が小さいときは外部から入力される信号の値に対する信頼性も高いものとして、ステップ102以降の故障判定処理を実行する。

【0023】しかし、Gセンサ13の値が高く、高振動環境であると判定した場合は、ステップ100に戻って、その後の故障判定処理（故障診断）を禁止する。特に、エンジンECU1をエンジン吸気系部材に取り付けたときには、エンジンECU1にかかる振動が約20G近くになることもあり（単にエンジンルーム内の振動環境というだけでは4G～5G）、この場合にコネクタの一時的な接触不良などが発生しやすくダイアグコードを記憶し、異常があったエンジンECUとして整備工場などに返品されると再現しない不具合が大量に発生することも考えられるが、本装置においては高G環境下に使われるエンジンECUにGセンサを取り付けて、高Gがかかっている時には故障診断（断線検出）が行われない。

【図2】 第1の実施の形態における作用を説明するためのフローチャート。

(イ) 処理手段としてのCPU4は図2の処理を実行す

ることにより、Gセンサ（振動センサ）13からの信号により所定範囲以上の振動下にあると判断した際には異常検出処理を禁止した。これにより、エンジンECU1が受ける振動を検出してある一定値以上の大きな振動がかかっている最中は故障診断が止められるので、高振動環境下での誤検出による不具合を回避することができる。

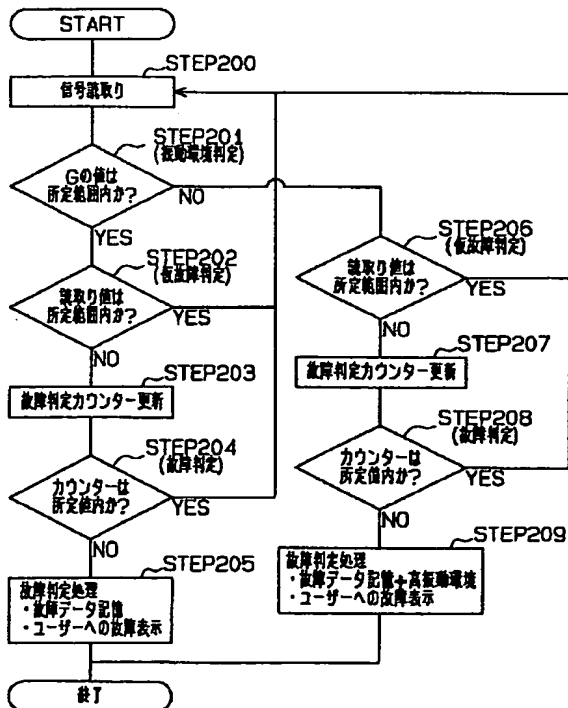
【0028】図3には第2の実施の形態の処理を示す。CPU4はステップ200で信号読取りを行った後、ステップ201でGセンサ13による振動が所定範囲以内であればステップ202～205の一連の故障検出処理を実行する。これは、図2のステップ102～105と同じなので説明は省略する。

定値より大きい場合には、CPU4はステップ206以降に移行して仮故障判定を実行する。詳しくは、まず、ステップ206で、その読取った値が正常範囲内であるかを判断する（仮故障判定）。正常範囲である場合は、CPU4はそのままステップ200に戻って同じことを繰り返し、正常範囲でない場合（仮故障と判定された場合）は、ステップ207に移行して、カウンタのカウント値を「1」インクリメントし、ステップ208においてそのカウンタの値が所定値を越えたかどうかで故障判定する。越えていなければ、ステップ200に戻り、越えていた場合には仮故障ではないとして故障処理ステップ209に移る。この故障処理ステップ209において、記憶される故障データに高振動環境であるデータも記憶させる。つまり、ダイアグコードに高Gであるというサブ情報を付け、検出した故障判定値を従来の故障判定情報と区別する。

【0030】このように、本実施形態では、第1の実施の形態とは異なり、高振動環境下においても故障判定処理を禁止せずに、ステップ206で故障判定処理を継続するとともに、ステップ209では、記憶される故障データに高振動環境であることを付随させ、車両整備時におけるサービス性を向上させている。

【図3】 第2の実施の形態における作用を説明するためのフローチャート。

【0031】つまり、図2の実施形態では疑わしい故障情報を最初から記憶しないようにしたものであり、図3は記憶した故障情報を疑わしいものであるか判別可能な状態にしたものである。

（イ）処理手段としてのCPU4は図3の処理を実行することにより、Gセンサ（振動センサ）13からの信号により所定範囲以上の振動下にあると判断した際には異常検出結果に高Gであるというサブ情報を付けることにより異常検出結果を無効化した。このように、エンジンECU1が受ける振動を検出してある一定値以上の大きな振動がかかっている最中は検出した故障判定値を従来の故障判定情報と区別することにより、高振動環境下での誤検出による不具合を回避することができる。
